○概要  
秋田駅東口駅前広場において、シェルター設備の金属部材が腐食により劣化しており、利用者に危険が生じる恐れがあることから安全性を確保することを目的とした修繕を行う。

| 秋田市民交流プラザ管理室 | 件 名 | | 秋田駅東口駅前広場北側シェルター設備修繕 | | | | | | 種 別 | 案内図、配置図 | | | 特 記<br>・金属部材を取付けている構造体については、腐食の状況により必要に応じて塗装をすること。<br>・ <span style="background-color: #00FFFF;">  </span> の場所は、現状の金属部材（中骨）の脱落箇所を表す。 | 2<br>校ノ内 | 1<br>図面番号 |

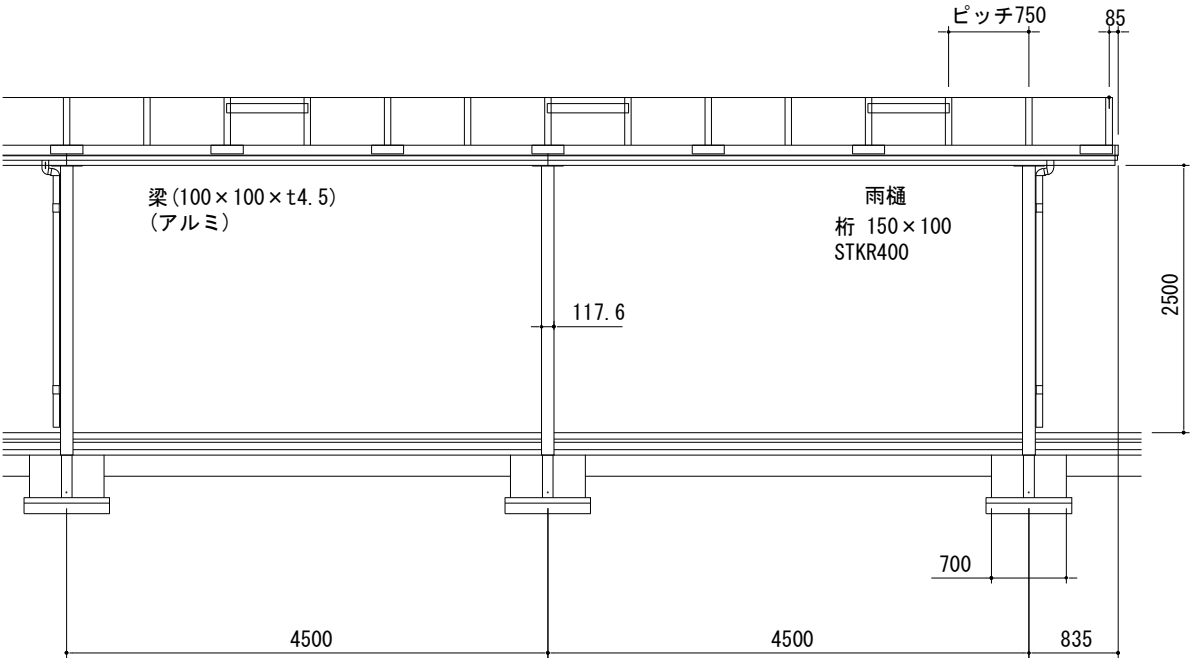
側面図 S=NON

修繕対象：中骨
