履行場所：秋田駅東口駅前広場  
秋田市東通仲町457番地

本修繕は、経年劣化した秋田駅東口駅前広場のシェルター設備について、シェルター設備の金属部材が腐食により劣化しており、利用者の通行に危険が生じる恐れがあることから、利用者の多い動線について安全性を確保することを目的とした修繕を行う。

秋田市民交流プラザ管理室	件名	秋田駅東口駅前広場ぼぽろーど側シェルター設備修繕				種別	案内図、配置図			特記	2 枚ノ内 区分	1 図面 番号 A
	縮尺	S=NON				設計年月日	R8.4	年度	R8

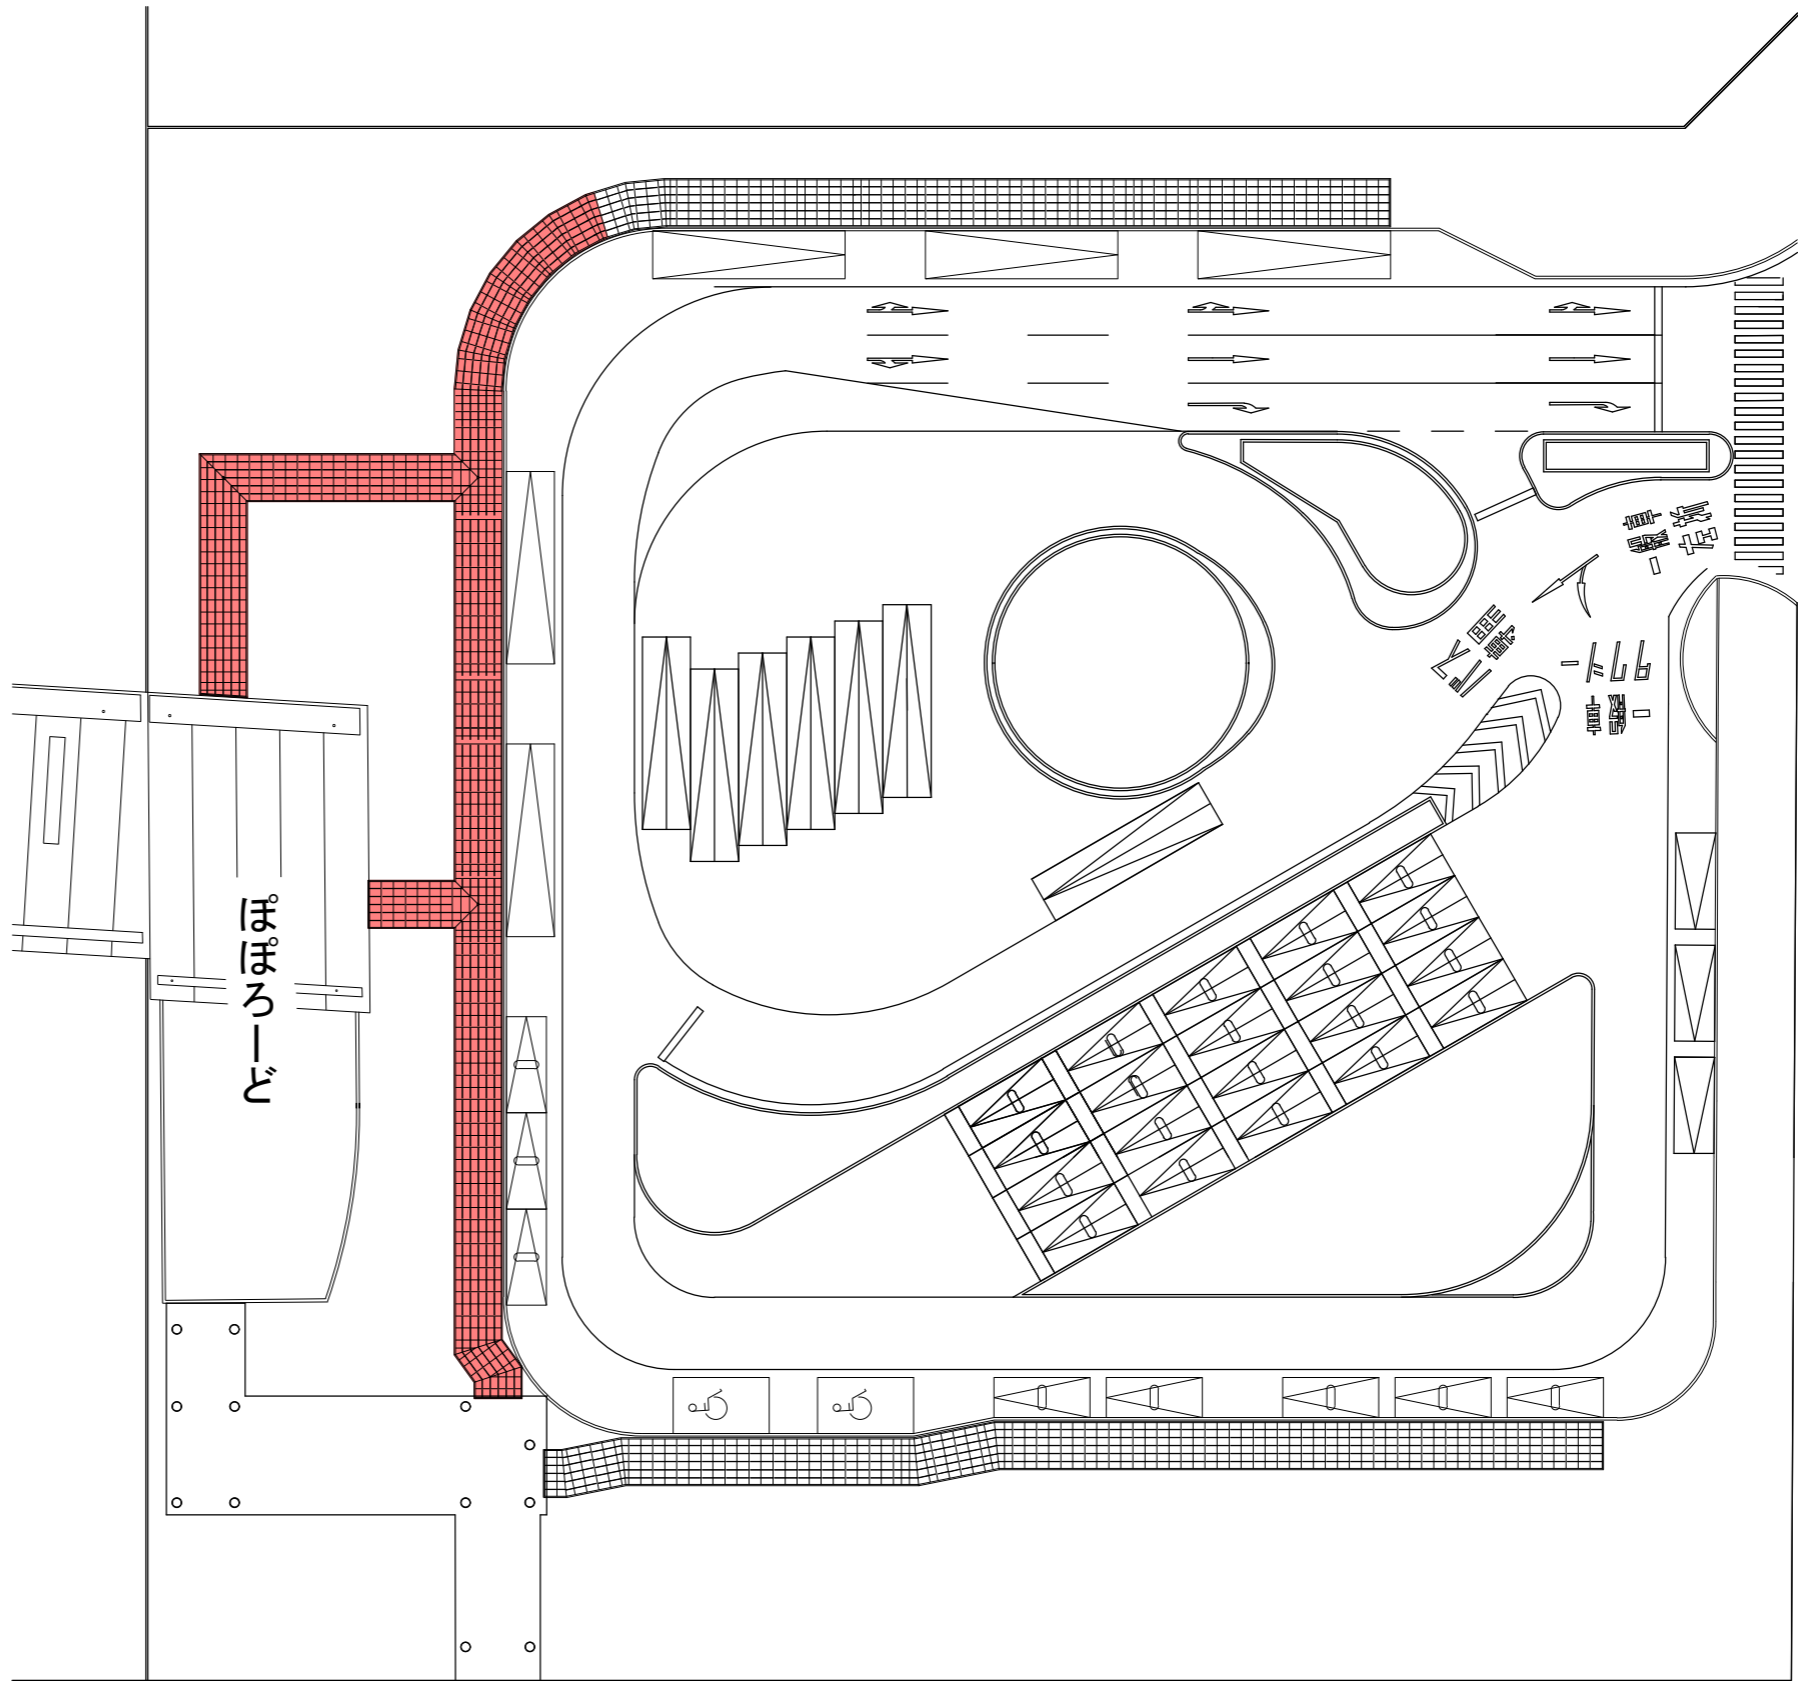
配置図 S=NON

■ 施工範囲：シェルター設備（ぼぽろーど側）中骨639か所

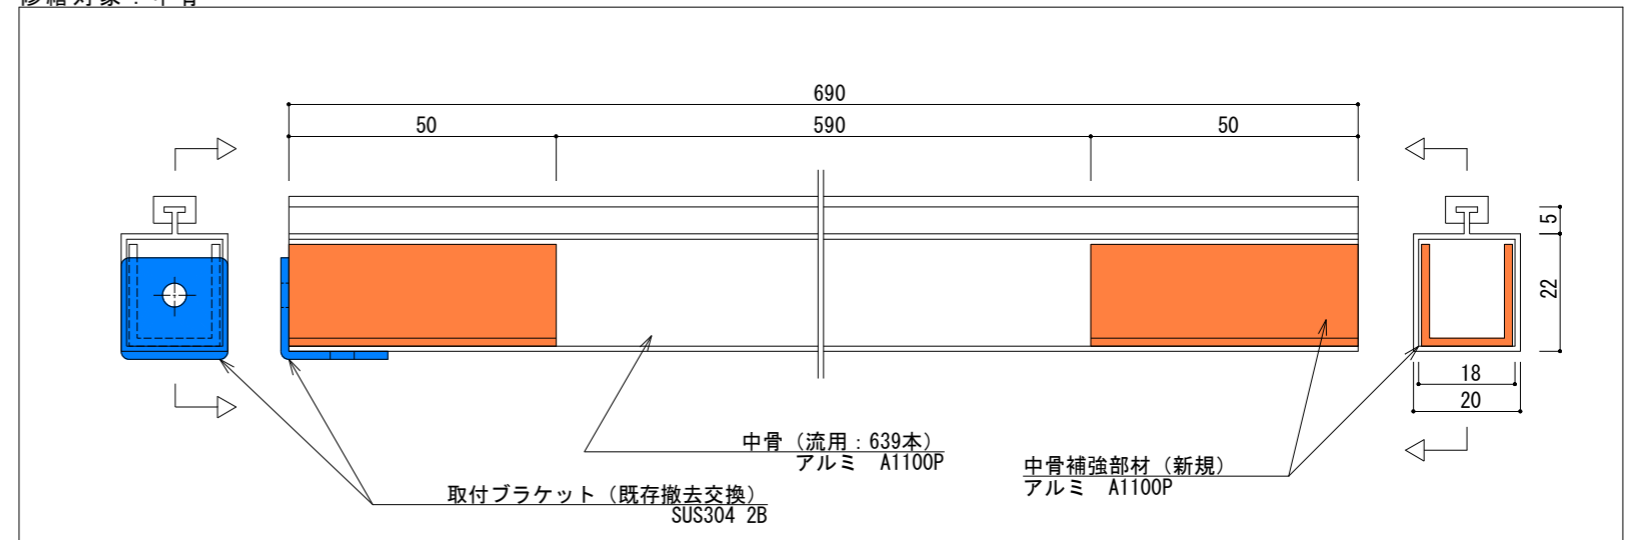
詳細図 S=NON

修理対象：中骨
