履行場所：秋田駅東口駅前広場
秋田市東通仲町457番地

秋田市民交流プラザ管理室	件名	秋田駅東口駅前広場シェルター設備修繕				種別	案内図、配置図			特記	図面番号 2 1 枚/内 区分 A
	縮尺	S=NON				設計年月日	R7.5	年度	R7		
	設計年月日					R7.5	年度	R7

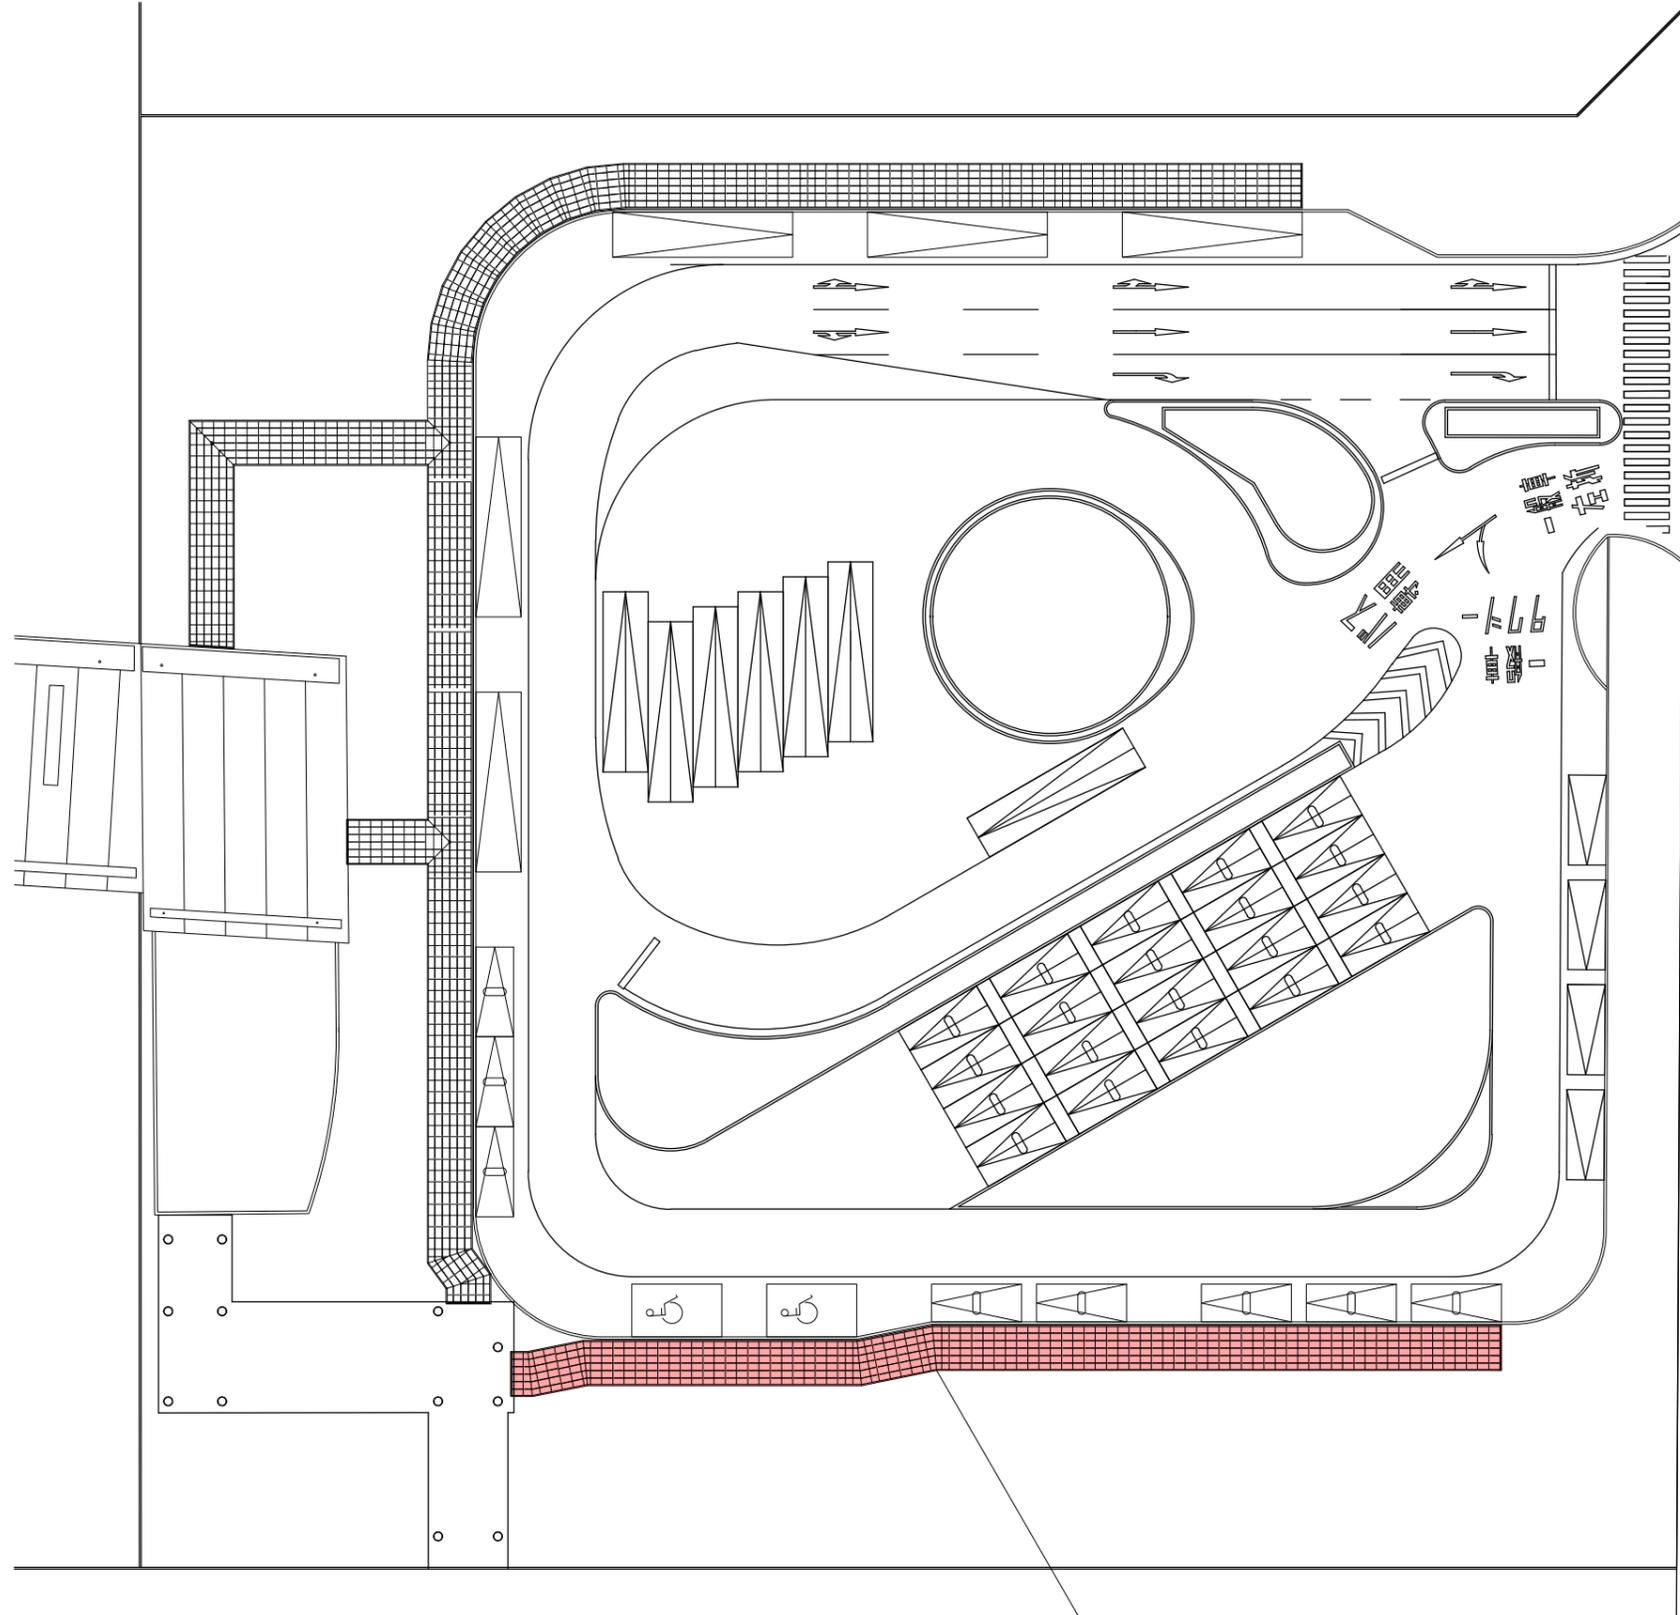
配置図 S=NON

○概要
本修繕は、経年劣化した秋田駅東口駅前広場のシェルター設備について、シェルター設備の金属部材が腐食により劣化しており、利用者の通行に危険が生じる恐れがあることから、利用者の多い動線について安全性を確保することを目的とした修繕を行う。

施工範囲：シェルター設備（一般車乗入場所付近）
中骨368箇所

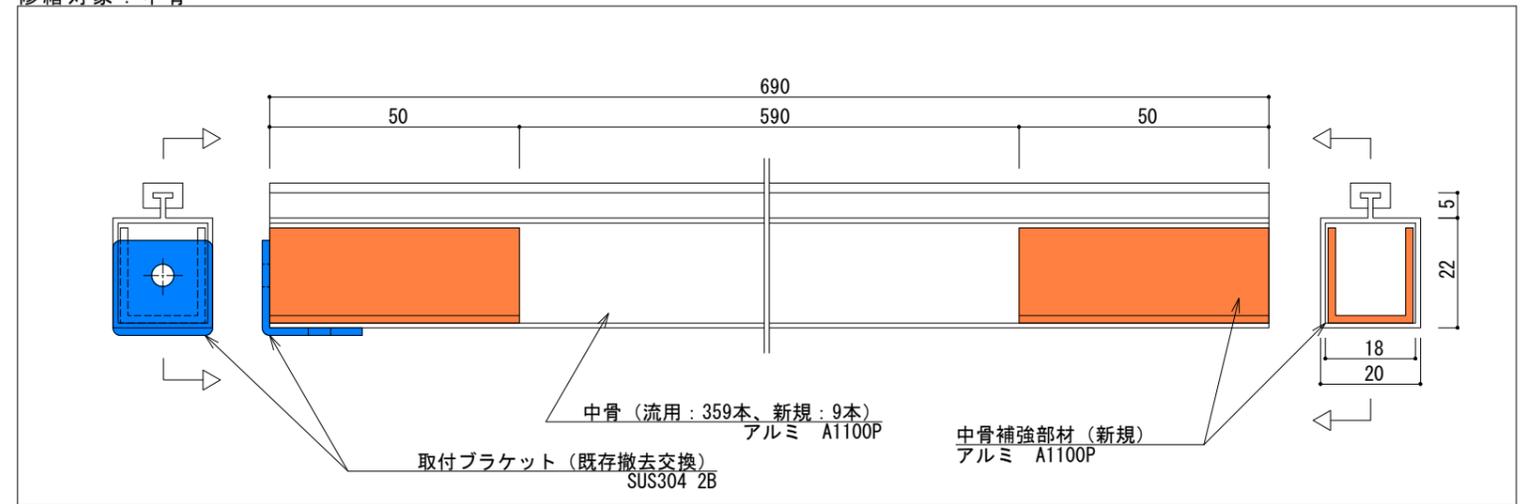
詳細図 S=NON

修繕対象：中骨

特記	<ul style="list-style-type: none"> 中骨は既設を外し、中骨補強部材を挿入して再度取付けること。(359本) 中骨が欠損している箇所については、新規で中骨を作成し、中骨補強部材を挿入して取付けること。(9本) 取付ブラケットについては、既存を撤去し、図面に記載しているものに交換すること。
図面番号	2
枚ノ内	2
区分	A

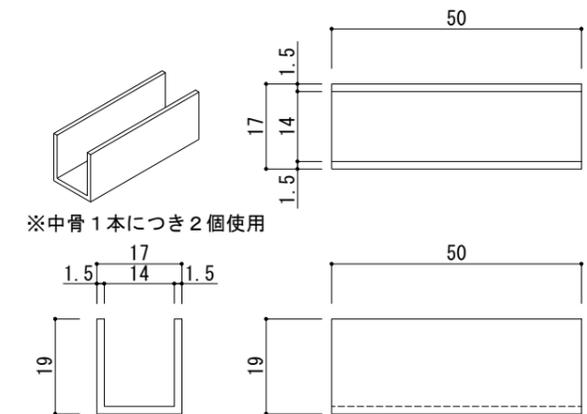
中骨補強部材 S=NON

※中骨 1本につき 2個使用
