履行場所：秋田駅東口駅前広場
秋田市東通仲町457番地

秋田市民交流プラザ管理室	件名	秋田駅東口駅前広場シェルター設備修繕				種別	案内図、配置図			特記	図面番号 2 1 枚/内 区分 A
	縮尺	S=NON				設計年月日	R7.5	年度	R7		
	設計年月日					R7.5	年度	R7

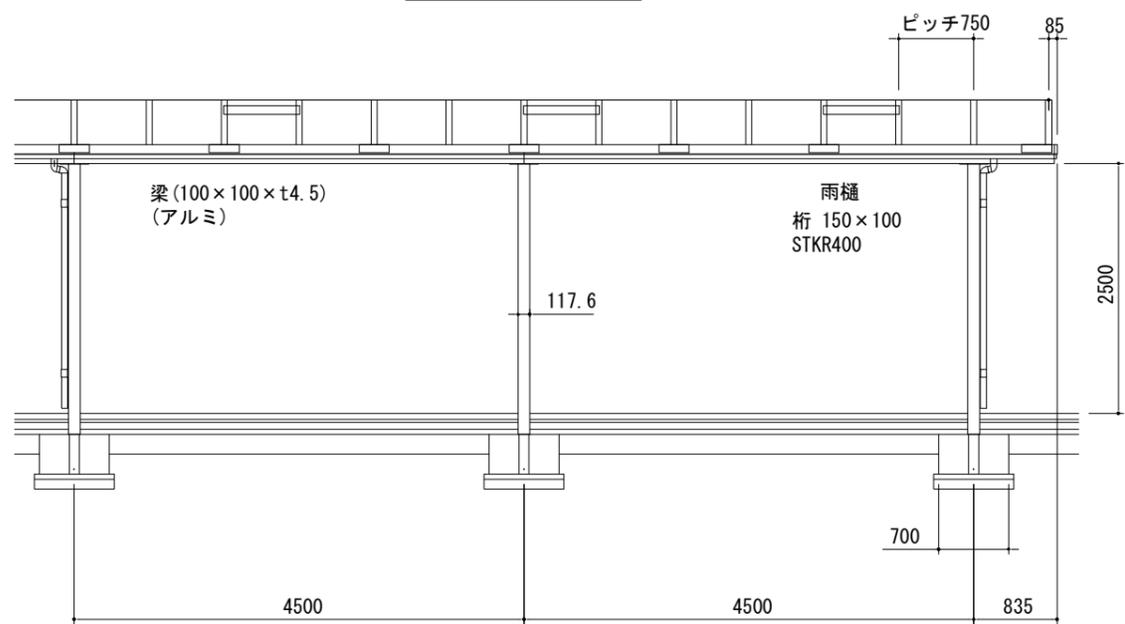
側面図 S=NON

○概要
本修繕は、経年劣化した秋田駅東口駅前広場のシェルター設備について、シェルター設備の金属部材が腐食により劣化しており、利用者の通行に危険が生じる恐れがあることから、利用者の多い動線について安全性を確保することを目的とした修繕を行う。

修繕対象：中骨

特記	<ul style="list-style-type: none"> 中骨は既設を外し、中骨補強部材を挿入して再度取付けること。(359本) 中骨が欠損している箇所については、新規で中骨を作成し、中骨補強部材を挿入して取付けること。(9本) 取付ブラケットについては、既存を撤去し、図面に記載しているものに交換すること。
図面番号	2
枚ノ内	2
区分	A
